TRIBUNALE DI CATANIA

PERIZIA DI STIMA EX ART. 2343 CODICE CIVILE

RELATIVA ALLA VALUTAZIONE DELL'IMMOBILE DENOMINATO "VILLA
PENNISI" UBICATO NEL QUARTIERE SAN GIORGIO, STRADALE GIULIO -
CATANIA DI PROPRIETA' DEL COMUNE DI CATANIA

Perito Incaricato: Dott. Ing. Lucio Antonino Tamburello

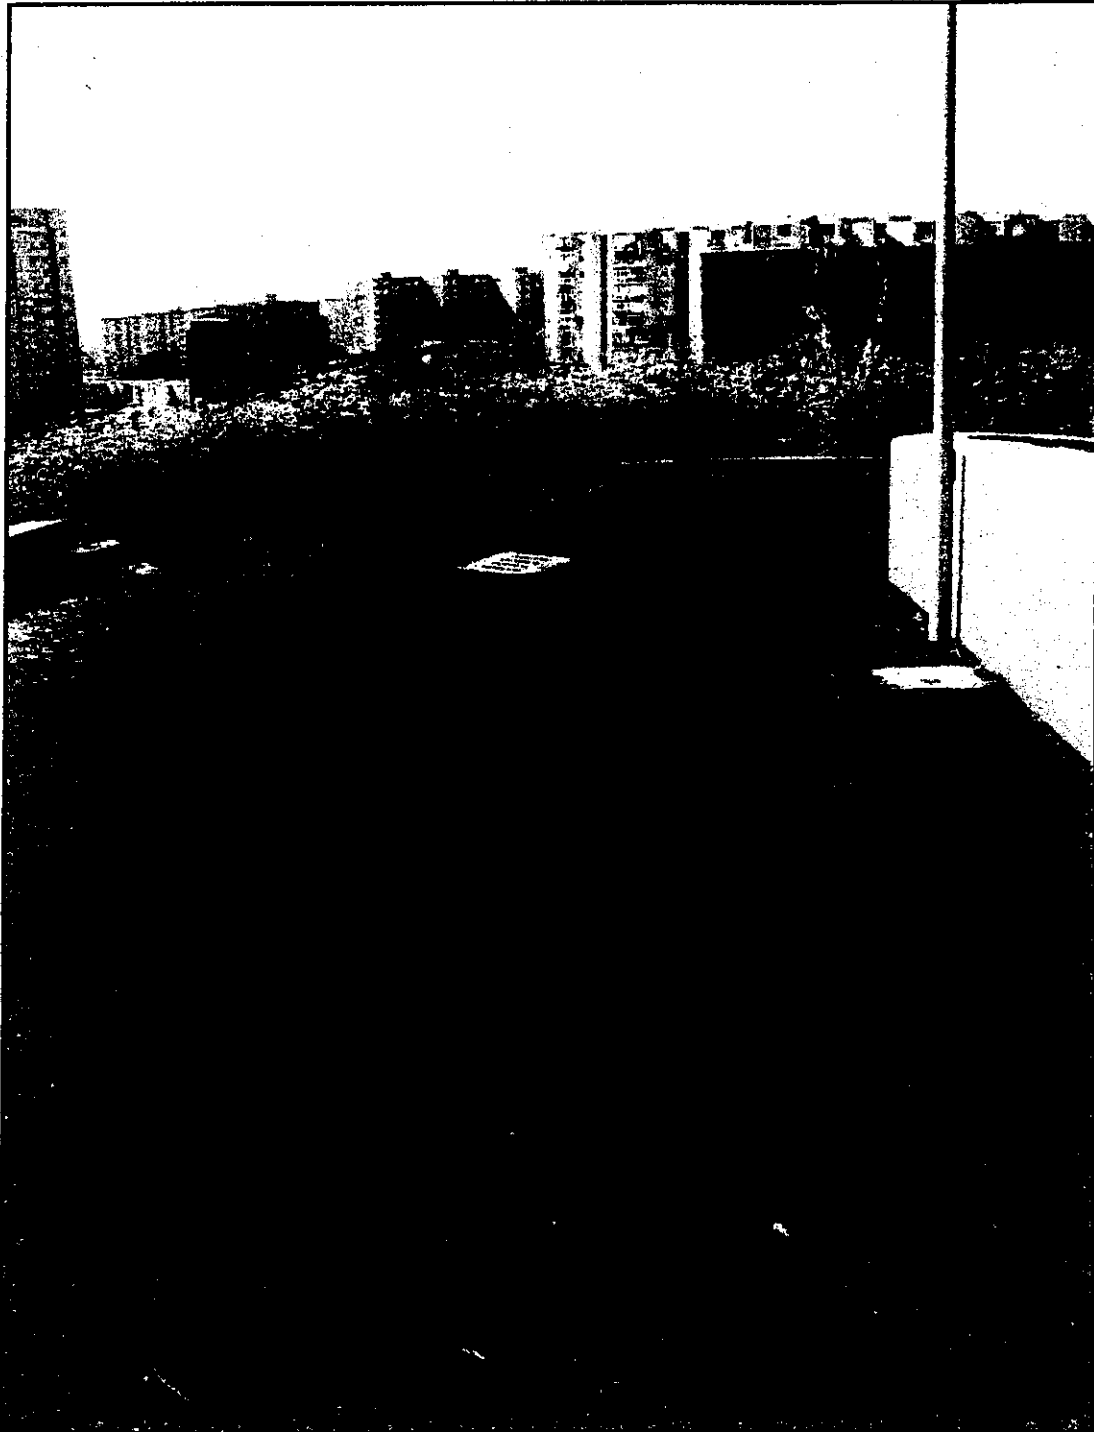
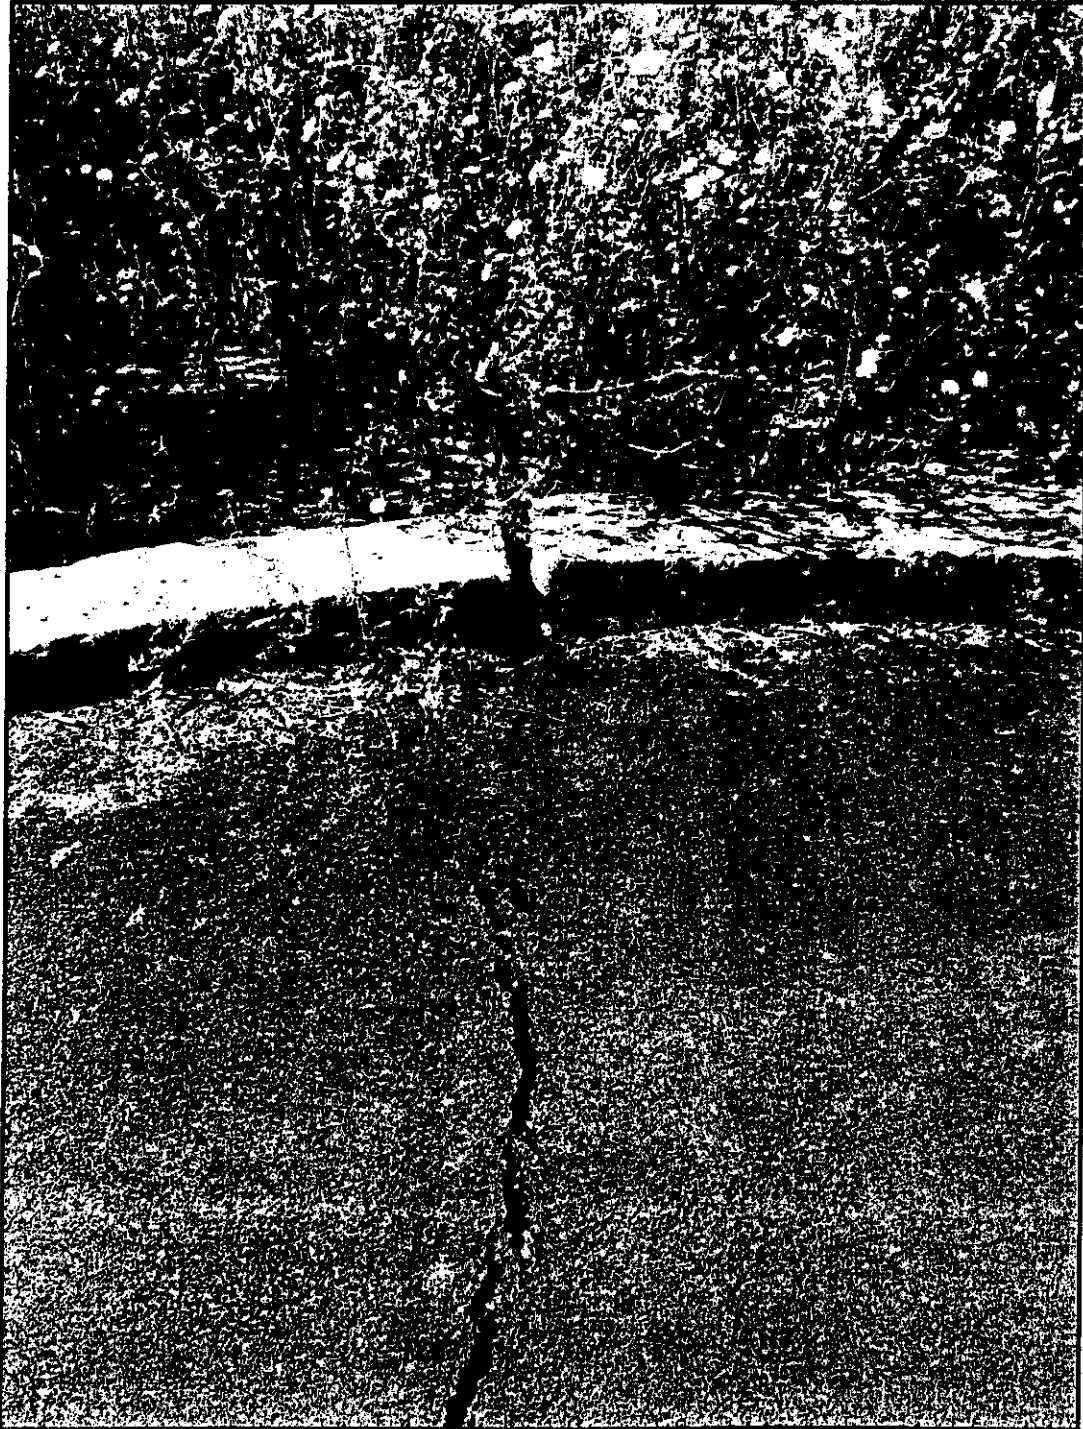
ALLEGATO 1

Nel corso della redazione del verbale di sopralluogo, l'Arch. Calapaj ha prodotto un rilievo fotografico datato 22/04/2010 di alcuni cedimenti avvenuti nel terreno antistante "Villa Pennisi"; allo stesso modo, il Geom. Distefano ha prodotto il verbale di sopralluogo datato 07/05/2010 (Prot. n° 608 del 14/05/2010) in merito alla segnalazione dei cedimenti sopracitati, eseguito dall'Ing. Salvatore Marra e dal Dott. Antonio Puglia, entrambi tecnici dell'Amministrazione Comunale (Cfr. Allegato 1 e 2).

- a) i cedimenti/fessurazioni non hanno interessato il corpo principale ma bensì il manto bituminoso della strada di accesso esterna dal lato nord, i cordoli di calcestruzzo ai margini della stessa, il muretto di recinzione lungo il confine est del lotto in prossimità del locale tecnico ed il tratto di stradella tra l'edificio principale ed il locale tecnico;

Sui luoghi si è effettuata una attenta ispezione delle aree circostanti l'edificio interessato in presenza di fessurazioni del manto bituminoso nella strada di accesso del lato Nord, che risulta interessato anche i cordoli in calcestruzzo posti ai margini della stessa ed il manto di drenaggio lungo il confine Est del lotto di pertinenza.

Si è rilevato altresì che le fessure interessano il tratto di strada situato al fabbricato che in quello in cui la stessa passa tra l'edificio principale ed un fabbricato di recente costruzione. In quest'area sono allocati i serbatoi di riserva idrica dell'impianto antincendio per complessivi 30000 litri. Non sono invece rilevate lesioni nei fabbricati né nella rimanente parte dell'area di pertinenza.

Quanto rilevato porta a ritenere che le fessurazioni sono conseguenza all'assorbimento del materiale imposto in corrispondenza della porzione Nord-Est dell'area di pertinenza della Villa Pennisi, anche in considerazione del fatto che su detta porzione gravita il carico fabbricato per l'alloggiamento della riserva idrica. Il fenomeno è circoscritto e delimitabile e non interessa alcun modo l'edificio principale, peraltro realizzato in epoca storica su terreno originario.

- d) i lavori di ripristino sono stati eseguiti;
- e) sono stati effettuati i collaudi (statico ed amministrativo) con esito positivo.

Per evitare l'ulteriore aggravamento del fenomeno si ritiene sufficiente la rimozione delle porzioni di accumulo sopra citate ed il ripristino del manto stradale onde evitare infiltrazioni nel sottostante.
